**DICTAMEN PARA ACREDITAR LA APTITUD DE LAS OBRAS REQUERIDAS EN LAS GALERIAS B DEL  
POLIGONO DE TIRO DE LA FEDERACION MADRILEÑA DE TIRO OLIMPICO**

YO, DON ANTONIO PASCUAL ORTIZ , ARQUITECTO COLEGIADO 8833 EN EL C.O.A.M. ACREDITO QUE LA GALERIA DE 25/50 M "B" DE TIRO REUNE LAS DEBIDAS CONDICIONES DE SEGURIDAD ESTABLECIDAS EN EL ANEXO DEL REGLAMENTO DE ARMAS R.D.137/1993 DE 29 DE ENERO.

DEL INFORME DE 28/2/2017 DE LA INSPECCION OCULAR DEL EQUIPO DE INSPECCIÓN DE LA INTERVENCIÓN DE ARMAS Y EXPLOSIVOS DE LA GUARDIA CIVIL , SE DESPRENDE VARIAS ANOMALIAS SUBCESTIBLE DE ARREGLAR CON INFORME FOTOGRAFICO SOBRE INSPECCION EN LAS INSTALACIONES DE LA FEDERACION MADRILEÑA DE TIRO OLIMPICO SITA EN LA CALLE Kelsen S/N ( M-607 SALIDA 15)

INICIO DE PROCEDIMIENTO DE REVOCACION (EXP 1/2017) PARCIAL DE LA RESOLUCION AUTORIZACION POLIGONO DE TIRO Nº CCO/RIZ/001/PT/15 Nº 26/16 POR PARTE DE LA DIRECCION GENERAL DE LA GUARDIA CIVIL

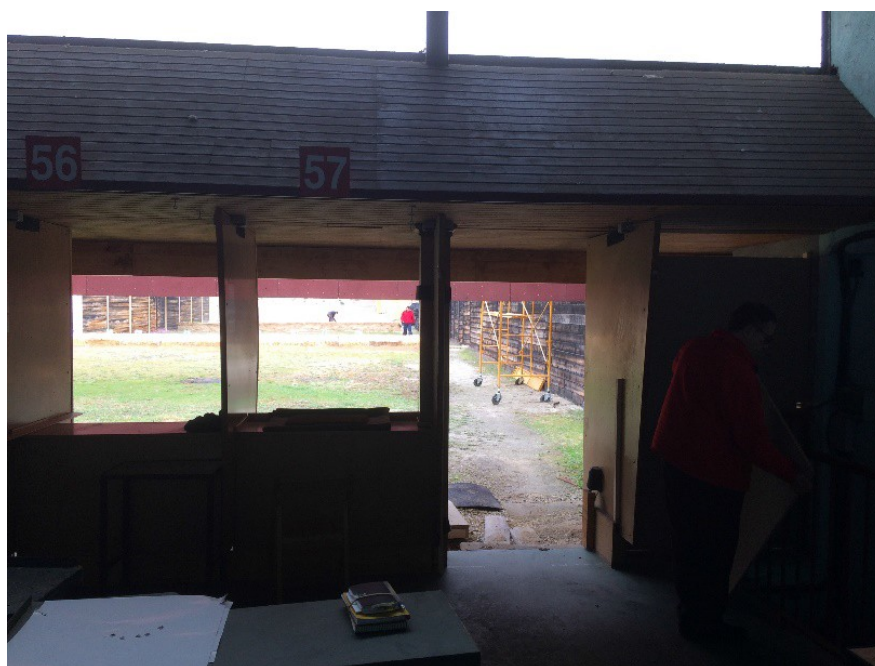
FOTO PUESTO Nº 58

1º OBSERVACIONES: **PUESTO Nº 58 ABIERTO Y POSIBILIDAD DE DISPARO DE CUALQUIER POSICION**

SOLUCION : **PUESTO Nº 58 SE CLAUSURA, CON TABLERO DE MADERA ATORNILLADO , PARA LA IMPISIBILIDAD DE SU USO**

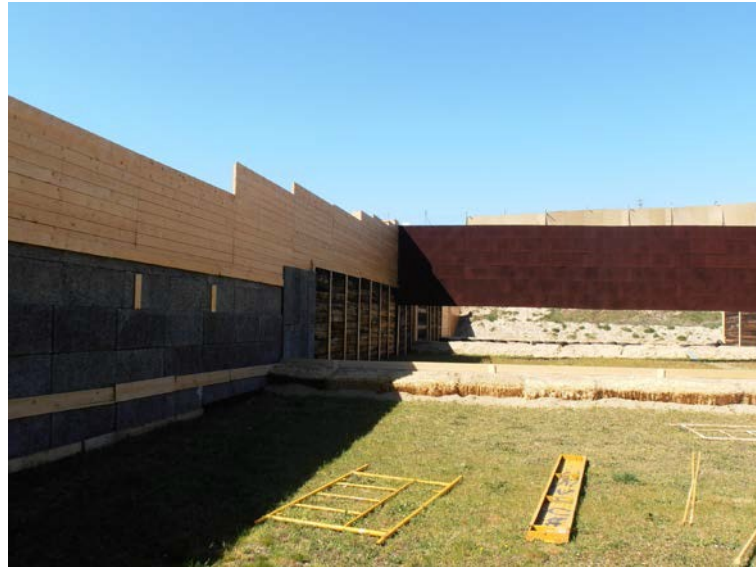
FOTO

2º OBSERVACIONES: LEVANTE DEL PRIMER TRAMO DEL PARAMENTO LATERAL IZQUIERDO HASTA EL PRIMER PARABALAS

SOLUCION: PARAMENTO CUBIERTO EN SU TOTALIDAD CON PLACAS DE CAUCHO

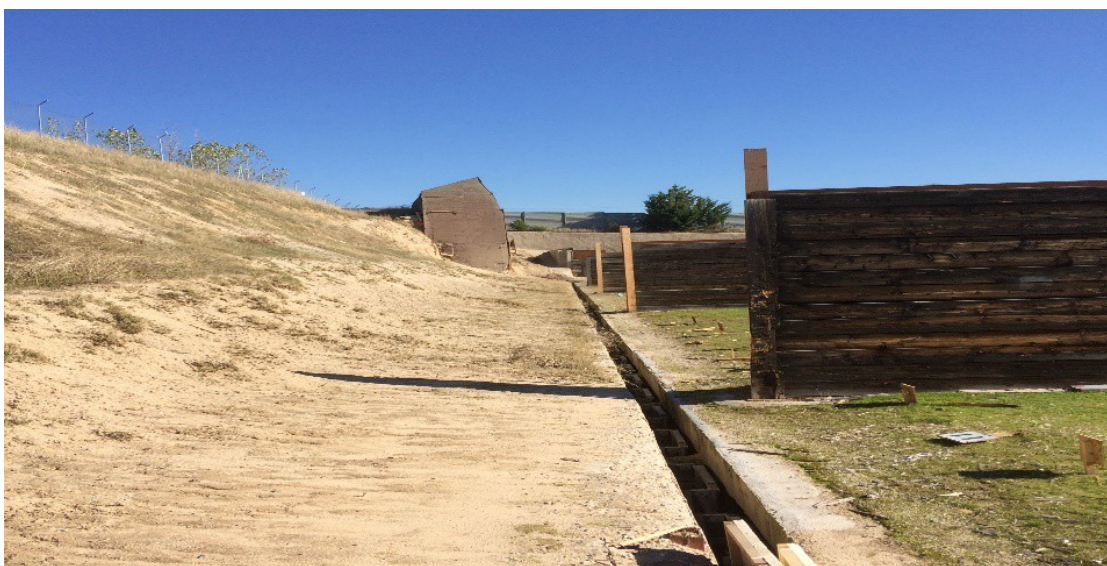
FOTO

3º OBSERVACIONES: AMPLIACION SEGUNDO TRAMO DEL PARAMENTO LATERAL IZQUIERDO

SOLUCION : ALARGAMIENTO DEL PARAMENTO LATERAL IZQUIERDO CON TABLERO DE MADERA HASTA EL ESPALDON , IMPIDIENDO A SI AL PASO A LA GALERIA “D” Y VICEVERSA. AUNQUE HAY UN FOSO AL OTRO LADO DEL PARAMENTO , EN LA GALERIA “D” EL CUAL IMPEDIA EL PASO

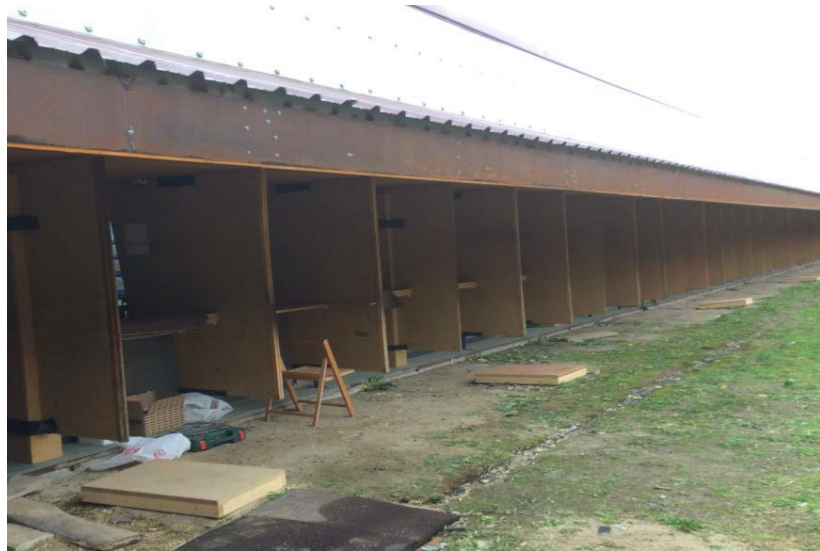
FOTO

4º OBSERVACIONES: PROTECCIONES EN ZONA DE VUELO DE LOS PROYECTILES

SOLUCION : TODOS LOS ELEMENTOS METALICOS ESTAN RECUBIERTOS DE MADERA

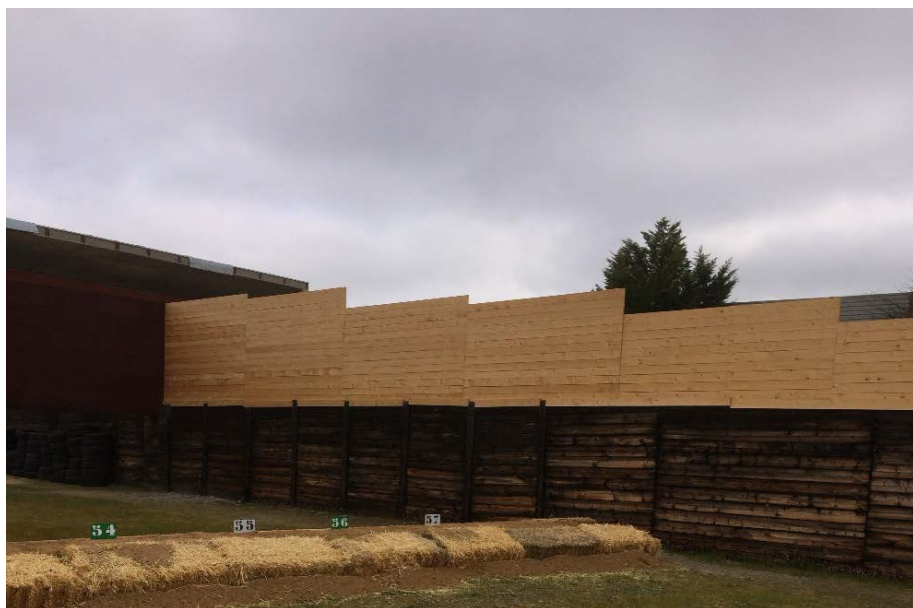
FOTO

5º OBSERVACIONES: AMPLIACION PRIMER TRAMO DEL PARAMENTO LATERAL DERECHO

SOLUCION : 1º TRAMO RECUBIERTO POR TABLONES DE MADERA RECUBIERTO CON PLACAS DE CAUCHO

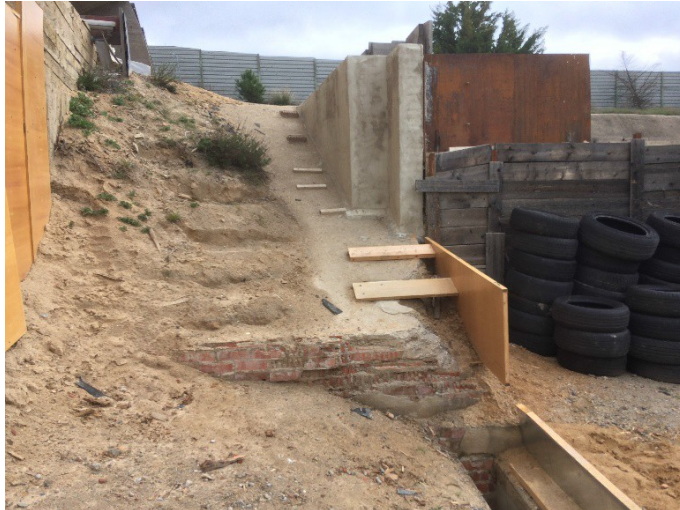
FOTO

6º OBSERVACIONES: **AMPLIACION SEGUNDO TRAMO DEL PARAMENTO LATERAL DERECHO**

SOLUCION : **ALARGAMIENTO DEL TRAMO CON TABLERO DE MADERA DE 40 mm PARA IMPOSIBILITAR EL PASO A LA GALERIA "C"**

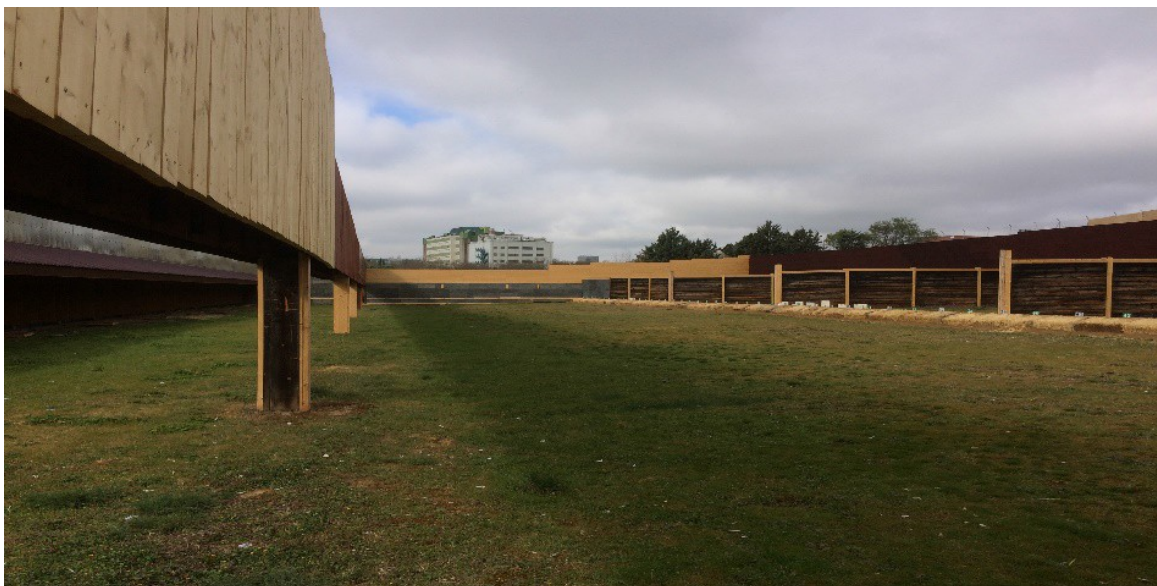
FOTO

7º OBSERVACIONES: **PARABALAS ; PARTE POSTERIOS DE LOS MISMOS NO PROTEJIDAS .**

SOLUCION : **RECUBRIMIENTO POR LA PARTE POSTERIOR DE LOS PARABALAS CON TABLONES DE MADERA DE 40 mm PARA EVITAR SALIDA DE PROYECTILES DEL PARABALAS Y RECUBRIMIENTO DE CHAPA DE 4 mm EN LA PARTE SUPERIOR DEL PARABALAS EN LA PARTE POSTERIOR AUNQUE NO SON VISIBLES DESDE EL PUSTO DEL TIRADOR Y CUMPLE EL SOLAPE DE 50 cm QUE MARCA EL REGLAMENTO DE ARMAS ENTRE PARABALAS.**

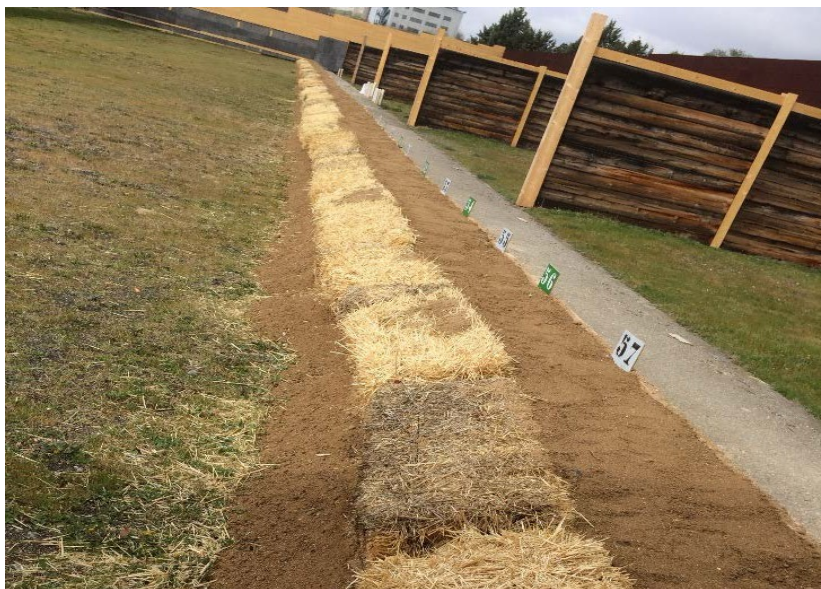
FOTO

8º OBSERVACIONES: **PROTECCION DEL TECHO DEL FOSO DE 25 y 50 m**

SOLUCION : RECUBRIMIENTO ANTERIOR AL MISMO CON UN PROMONTORIO A BASE DE ARENA Y BALAS DE PAJA, TABLONES DE MADERA DE 40 mm Y CHAPA METALICA DE 2mm, LA ALTURA DE LOS MISMO ES SUPERIOR A 50 CM Y EN SU PARTE ANTERIOR LA ARENA CUBRE EL TALUD CON UNA ANCHURA DE 1,5M DE ANCHO MAS QUE SUFICIENTE PARA DETENER UN PROYECTIL DE CUALQUIER CALIBRE DE TIRO DEPORTIVO TAL Y COMO MARCA EL ANEXO A DEL REGLAMENTO DE ARMAS

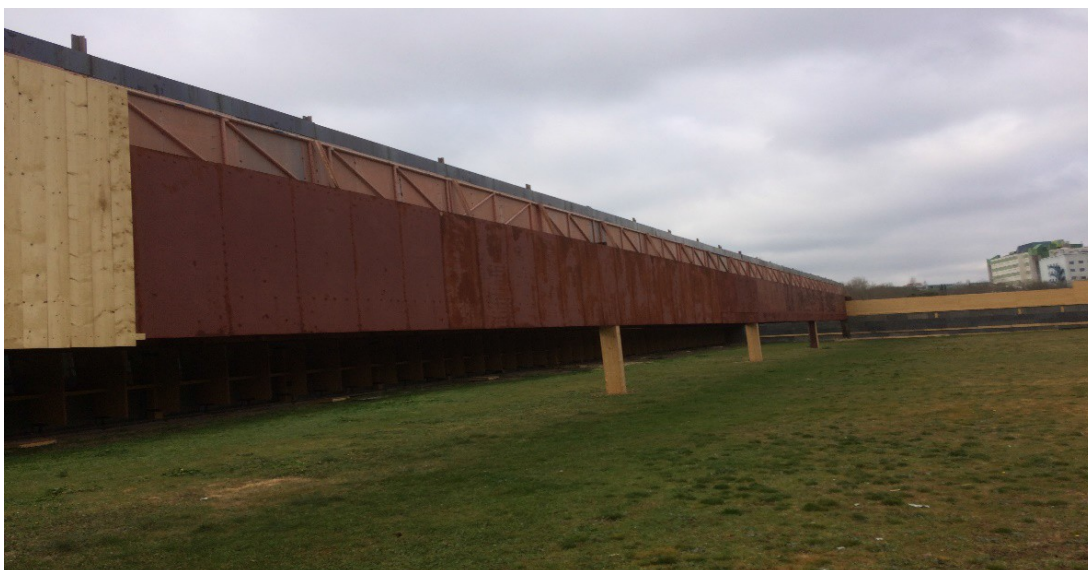
FOTO

9º OBSERVACIONES: **PROTECCION DE MADERA EN PILARES Y MURO LATERAL IZQUIERDO**

SOLUCION : ELEMENTOS METALICOS CUBIERTOS POR MADERA DE 20MM Y 40 MM DE ESPESOR PARA EVITAR SALIDA DE PROYECTILES, NO OBSTANTE SE SOLAPA CON EL PARABALAS TRASERO Y EL TALUD

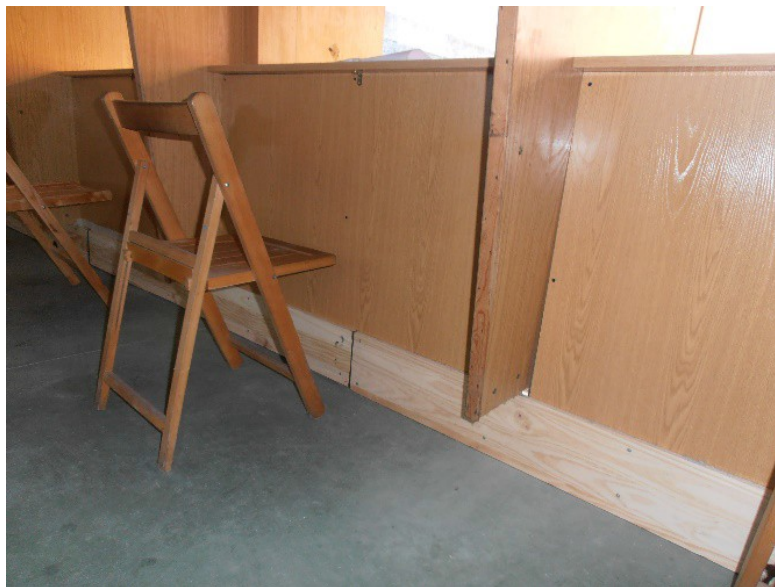
FOTO

10º OBSERVACIONES: **MESAS EN PUESTOS DE TIRO**

SOLUCION : ELEMENTOS DE TABLERO DE MADERA FORMANDO FONDO DE MESA Y TABLERO FORMANDO MESA DE APOYO, DESDE UN LATERAL A OTRO DEL PUESTO DE TIRO, INPIDIENDO DE CUALQUIE FORMA EL TIRO EN POSICION TUMBADO O DE RODILLAS.

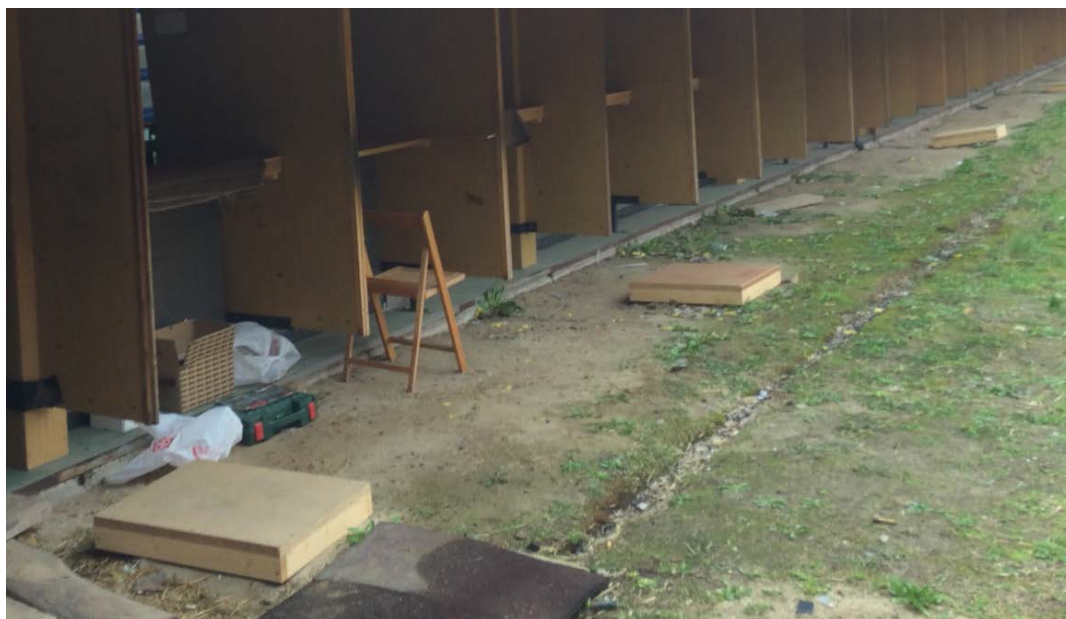
FOTO

11º OBSERVACIONES: **ARQUETAS SITUADAS A  $\pm 1,5$ m DES PUESTO DE TIRO DESPROTEGIDAS**

SOLUCION : TODAS LAS ARQUETAS SERAN CUBIERTAS CON MADERA DE 40 mm DE ESPESOR PARA EVITAR LOS REBOTES DE PROYECTILES

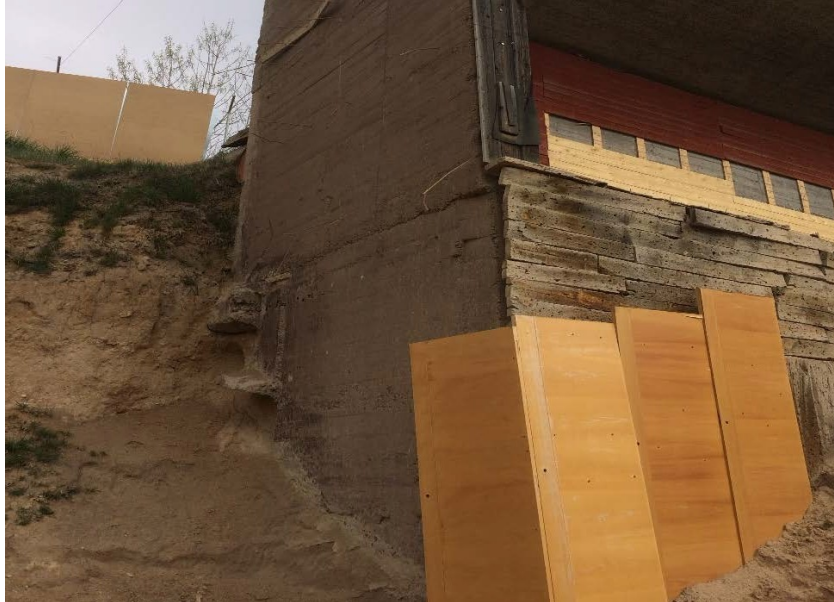
FOTO

12º OBSERVACIONES: **ESPALDON VARIAS PARTES SIN PROTEGER**

SOLUCION : PARTES SIN PROTECCION A CUBRIR CON CHAPA METALICA DE 2mm DE ESPESOR Y TABLERO DE MADERA DE 20 mm **CUBIERTO CON MADERA MATERIAL ANTI REBOTE COMO DICE EL REGLAMENTO DE ARMAS**

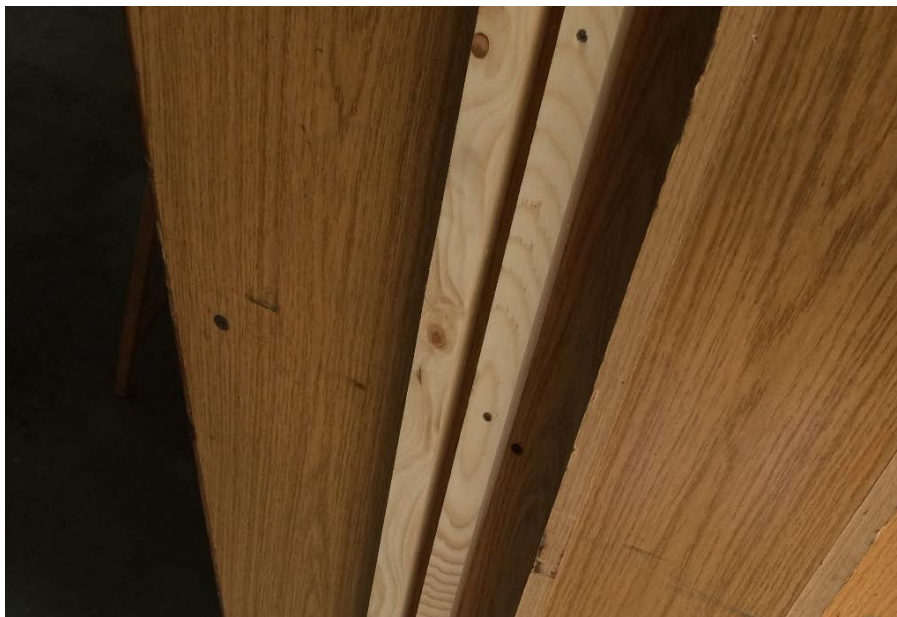
FOTO

13º OBSERVACIONES: **CARACTERISTICAS DE LA MADERA EMPLEADA**

SOLUCION : LA MADERA EMPLEADA ES DE 40 mm DE ESPESOR, POR LO QUE SE SUPLEMENTARA CON OTRA MAS DE 20 mm DE ESPESOR , QUE HARIAN UN ESPESOR TOTAL DE 60 mm

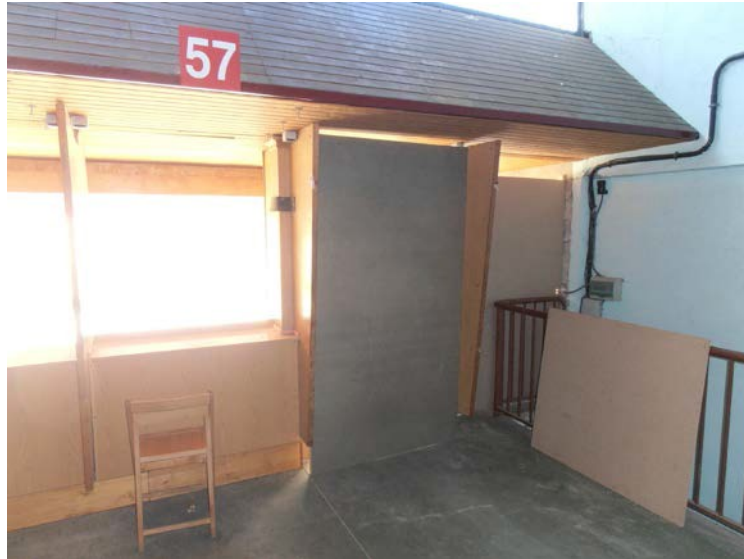
FOTO

1º DEFICIENCIAS: PUESTO Nº 58 CARECE DE MESA DE TIRADOR , DONDE SE PUEDE TIRAR DESDE CUAL QUIER POSICION , TUMBADO O DE RODILLAS

SOLUCION : PUESTO Nº 58 SE CLAUSURA, CON TABLERO DE MADERA ATORNILLADO , PARA LA IMPISIBILIDAD DE SU USO

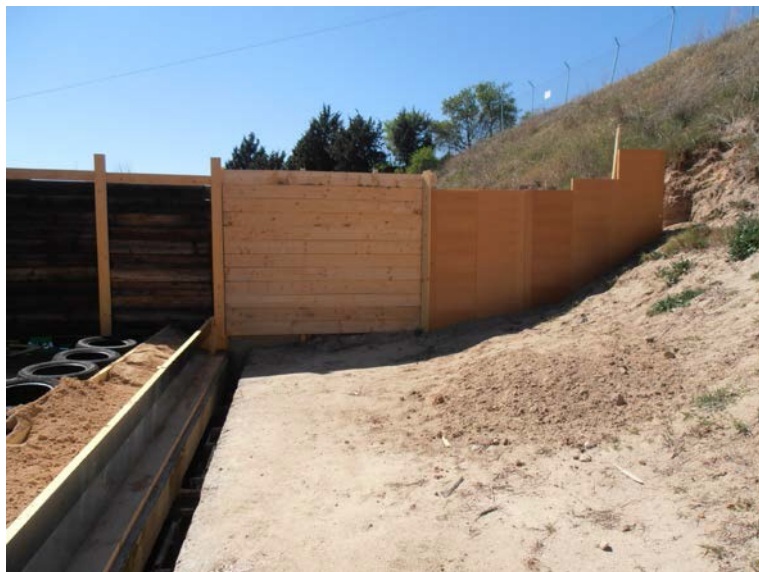
FOTO

2º DEFICIENCIAS: AMPLIACION SEGUNDO TRAMO DEL PARAMENTO LATERAL IZQUIERDO

SOLUCION : ALARGAMIENTO DEL PARAMENTO LATERAL IZQUIERDO CON TABLERO DE MADERA HASTA EL ESPALDO , IMPIDIENDO A SI AL PASO A LA GALERIA "D" Y VICEVERSA. AUQUE HAY UN FOSO AL OTRO LADO DEL PARAMENTO , EN LA GALERIA "D" EL CUAL IMPEDIA EL PASO

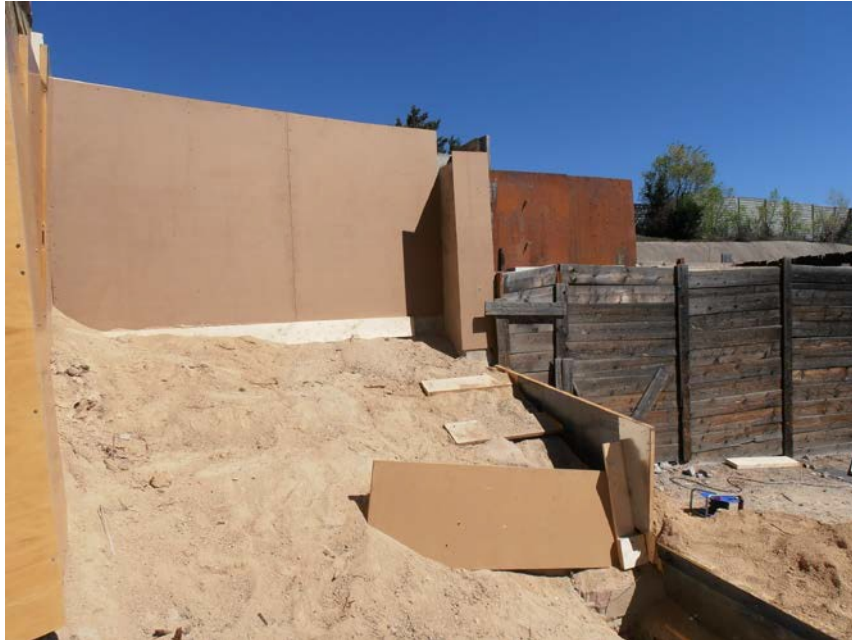
FOTO

3º DEFICIENCIAS: **AMPLIACION SEGUNDO TRAMO DEL PARAMENTO LATERAL DERECHO**

SOLUCION : ALARGAMIENTO DEL TRAMO CON TABLERO DE MADERA DE 40 mm PARA IMPOSIBILITAR EL PASO A LA GALERIA "C"

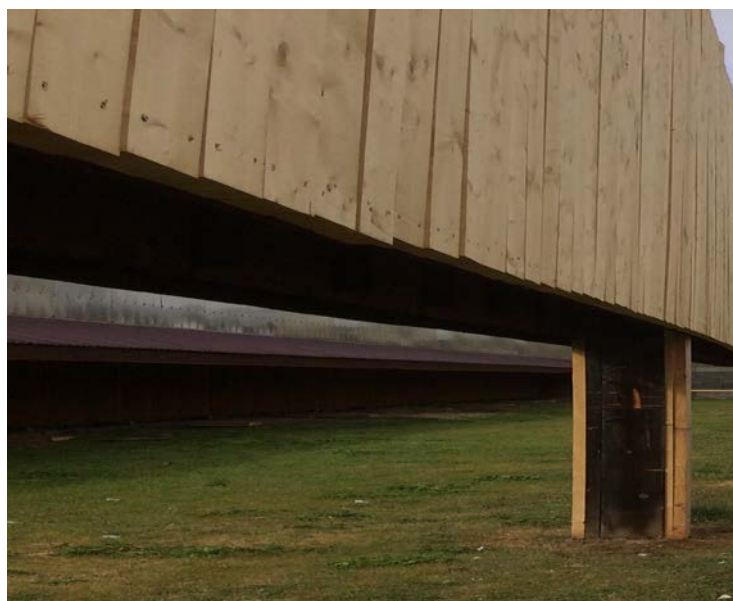
4º DEFICIENCIAS: **PARABALAS ; PARTE POSTERIOS DE LOS MISMOS NO PROTEJIDAS .ALTURA DE ARENA HA BAJADO APROXIMADAMENTE 10 cm**

SOLUCION : RECUBRIMIENTO POR LA PARTE POSTERIOR DE LOS PARABALAS CON TABLONES DE MADERA DE 40 mm PARA EVITAR SALIDA DE PROYECTILES DEL PARABALAS Y RECUBRIMIENTO DE CHAPA DE 4 mm EN LA PARTE SUPERIOR DEL PARABALAS EN LA PARTE POSTERIOR AUNQUE NO SON VISIBLES DESDE EL PUNTO DEL TIRADOR Y SOLAPA CON EL PARABALAS DELANTERO HABIENDOSE INCREMENTADO LA ALTURA EN MAS 50 cm

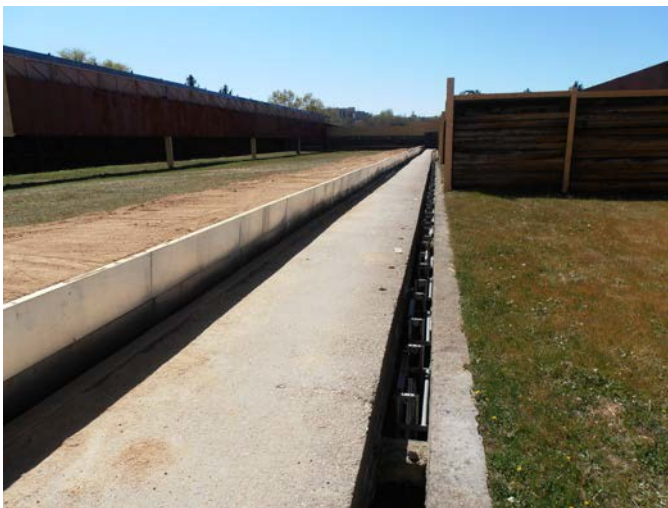
FOTO

5º DEFICIENCIAS: **PROTECCION DEL TECHO DEL FOSO DE 25 y 50 m**

SOLUCION : RECUBRIMIENTO ANTERIOR AL MISMO CON UN PROMONTORIO A BASE DE ARENA Y BALAS DE PAJA, TABLONES DE MADERA DE 40 mm Y CHAPA METALICA DE 2mm Y SOLAPA CON EL PARABALAS DELANTERO HABIENDOSE INCREMENTADO LA ALTURA EN MAS 50 cm

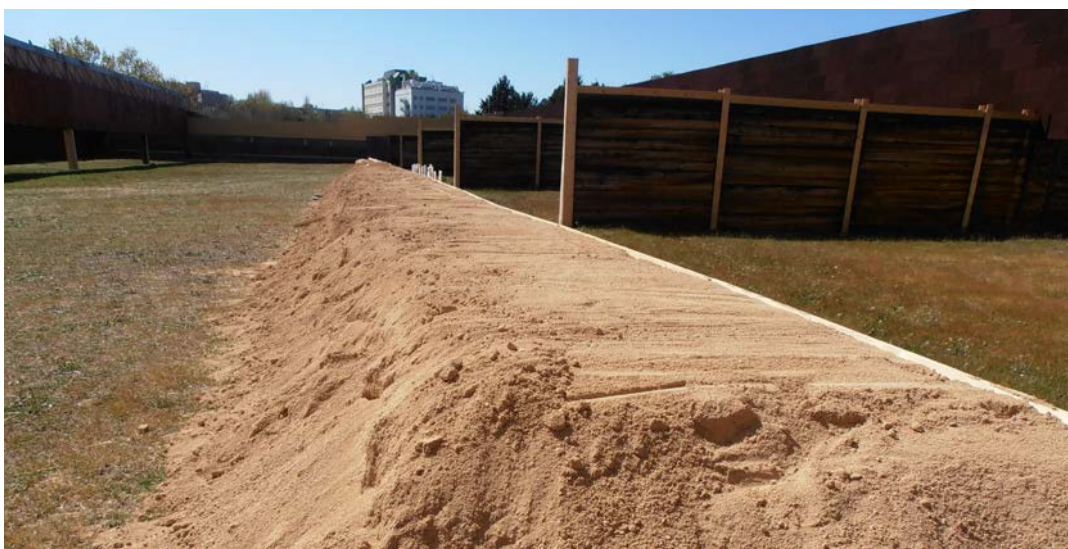
FOTO

6º DEFICIENCIAS: **PROMONTORIO NO SE AJUSTA AL ANEXO A DEL REGLAMENTO DE ARMAS**

SOLUCION : PROMONTORIO DE 55 cm DE ALTO REMATADOS EN SU PARTE FINAL POR TABLO DE MADERA DE 40 mm CON CHAPA METALICA DE 2mm Y MADERA DE 40mm Y CON UNA ANCHURA DE 150 cm TODA LA LONGITUD DEL ANCHO DE LA GALERIA

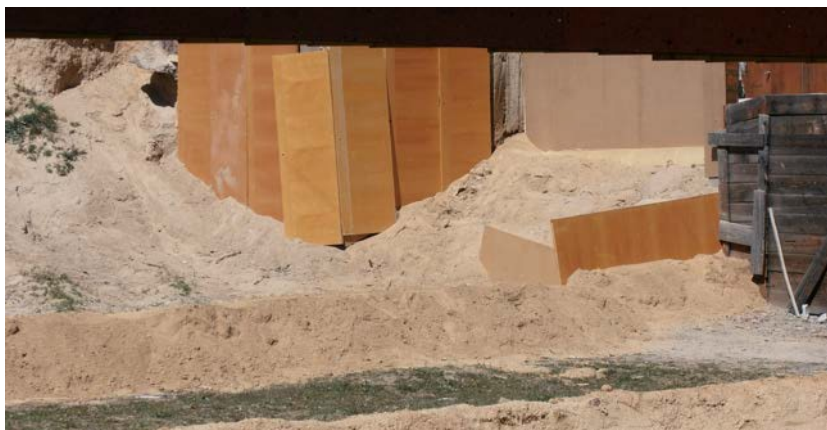
FOTO

7º DEFICIENCIAS: **ESPALDON VARIAS PARTES SIN PROTEGER**

SOLUCION : **PARTES SIN PROTECCION A CUBRIR CON TABLERO DE MADERA DE 20 mm**

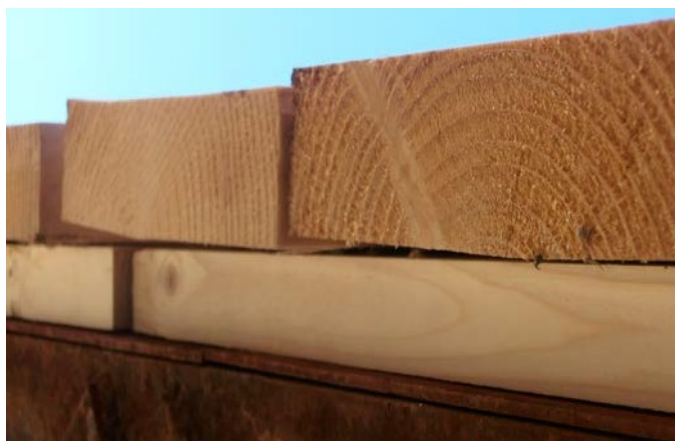
FOTO

8º DEFICIENCIAS: **CARACTERISTICAS DE LA MADERA EMPLEADA**

SOLUCION : **LA MADERA EMPLEADA ES DE 40 mm DE ESPESOR, POR LO QUE SE SUPLEMENTARA CON OTRA MAS DE 20 mm DE ESPESOR , QUE HARIAN UN ESPESOR TOTAL DE 60 mm**
