Mando de Operaciones (Estado Mayor)  
Zona de Madrid  
Comandancia de Madrid  
Intervención de Armas y Explosivos

**NOTIFICACION RECEPCION INFORME EN PROCEDIMIENTO DE REVOCACION PARCIAL DE  
AUTORIZACIÓN POLÍGONO DE TIRO CCO/r/z/001/PT/12 Nº 26/16 (395/16).**

Jefatura de Policía Judicial  
Servicio de Criminalística  
Laboratorio Central

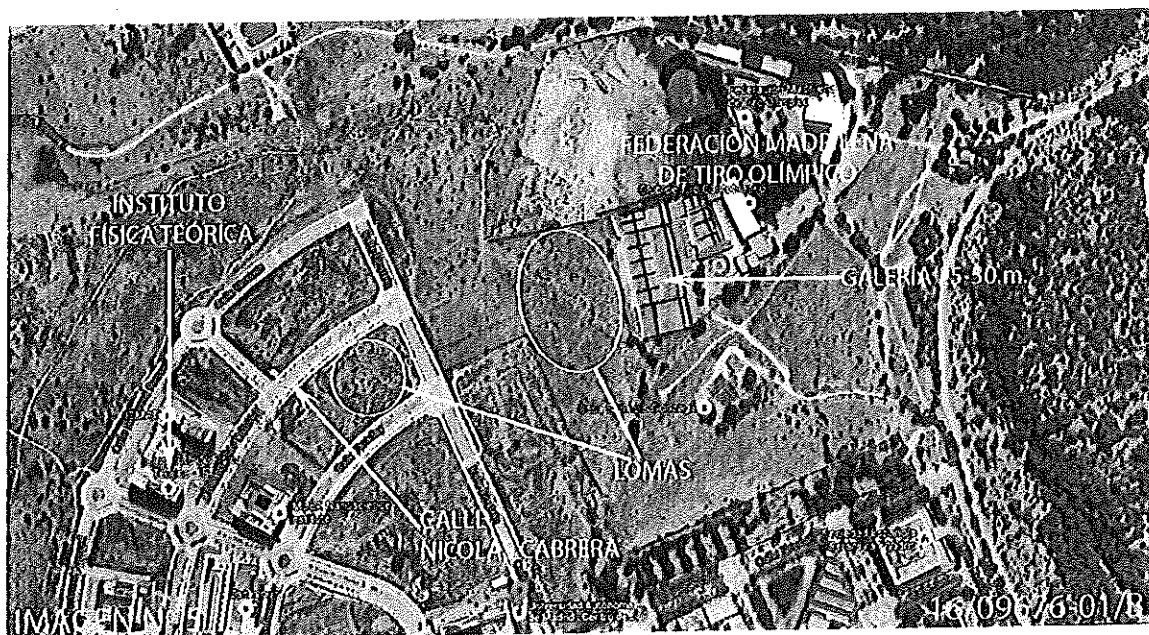
Una vez presentados en el lugar de los hechos (imagen número 6), se realiza una inspección visual sobre el edificio del Instituto de Física Teórica (a partir de ahora IFT), observando tres posibles impactos (imagen número 7).

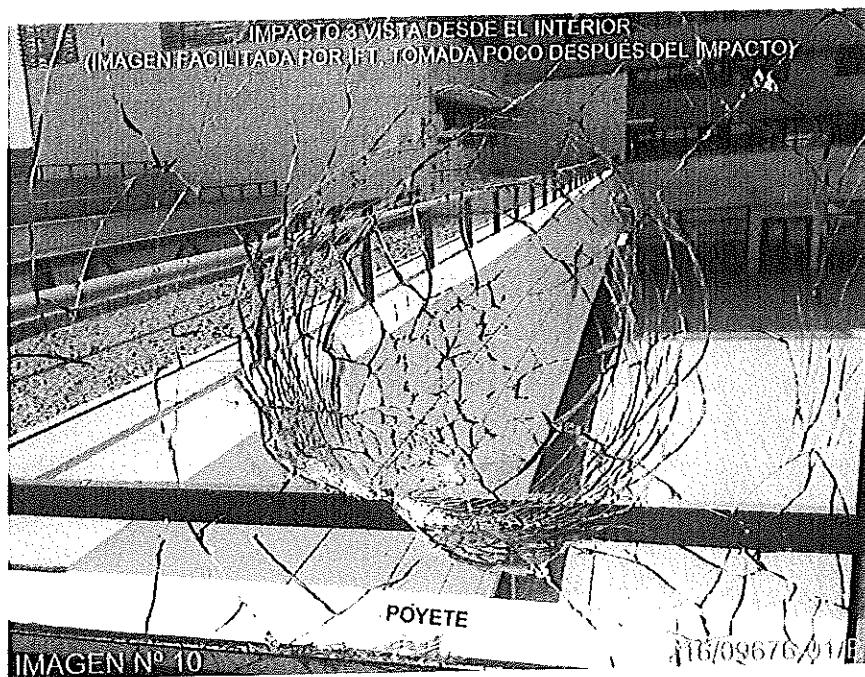
Personal del IFT informó que sobre el poyete de la ventana se encontró el proyectil indicio 16/09676/007. En las imágenes números 10 y 11 se puede ver el mismo, así como la fractura del cristal exterior de la ventana al poco tiempo del posible impacto (imágenes facilitadas por personal del IFT).

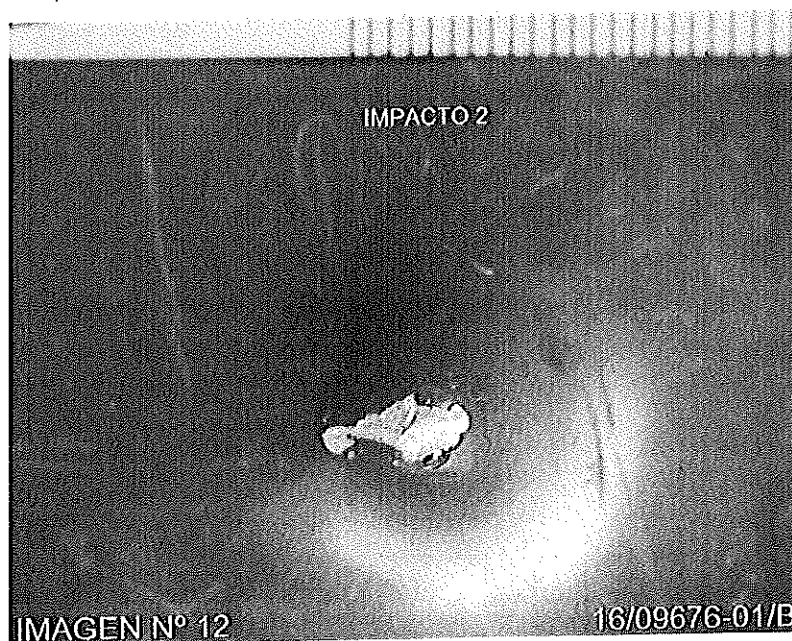
– **Impacto 2** situado sobre la chapa de metal a una altura del suelo de 1,20 m. y a 11,40 m. desde la esquina Sur del edificio, con unas dimensiones de 11,45 x 13,75 mm. (imagen número 12).

Partiendo de la zona central del impacto, se pueden apreciar diversas marcas radiales, posiblemente generadas al impactar un proyectil de plomo a la chapa, momento en el que éste se desintegra en múltiples pedazos de pequeño tamaño, los cuales marcan la chapa. Esto podría indicar que el impacto 2 fue generado por un proyectil disparado por un arma de fuego, si bien no se puede descartar que el mismo hubiese sido causado por otro tipo de proyectil u objeto.

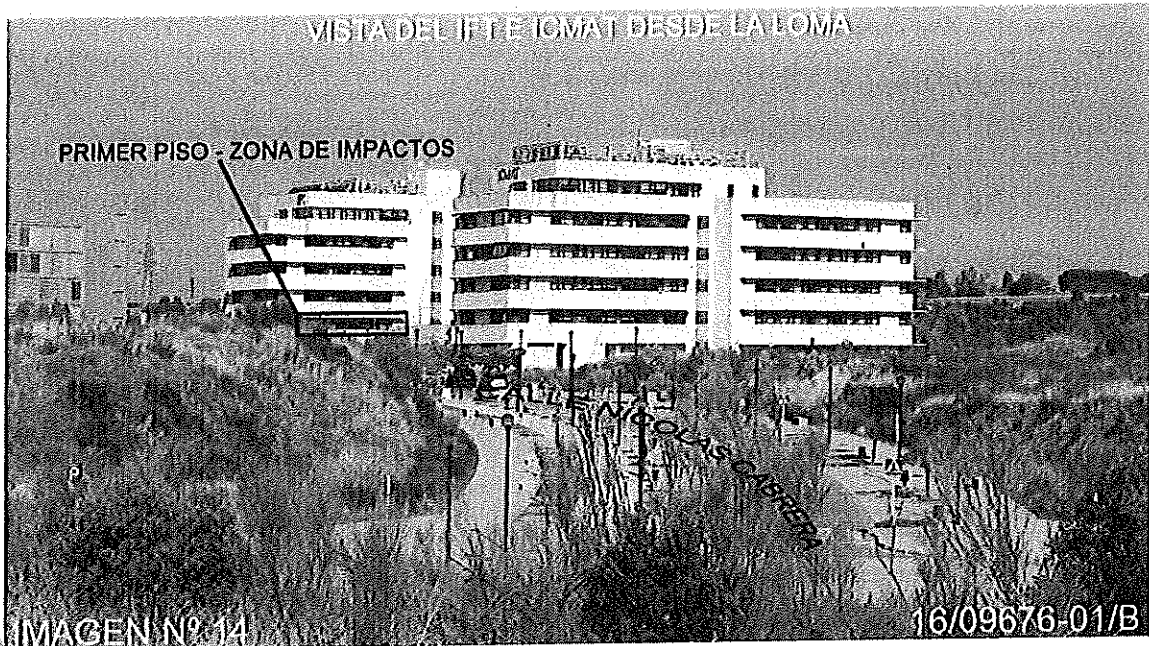
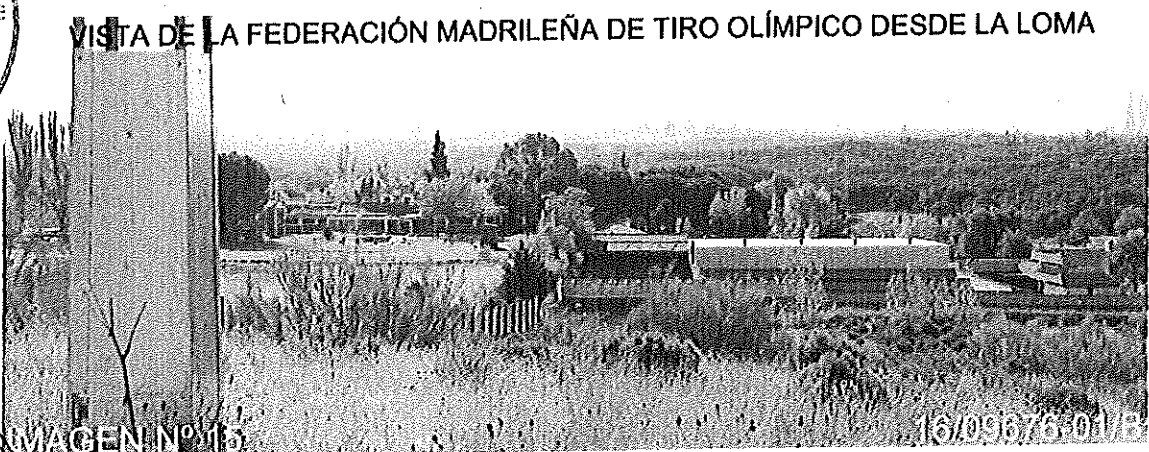
En las imágenes números 14 y 15, se pueden ver las vistas desde lo alto de la loma, tanto del IFT como de la Federación Madrileña de Tiro Olímpico.

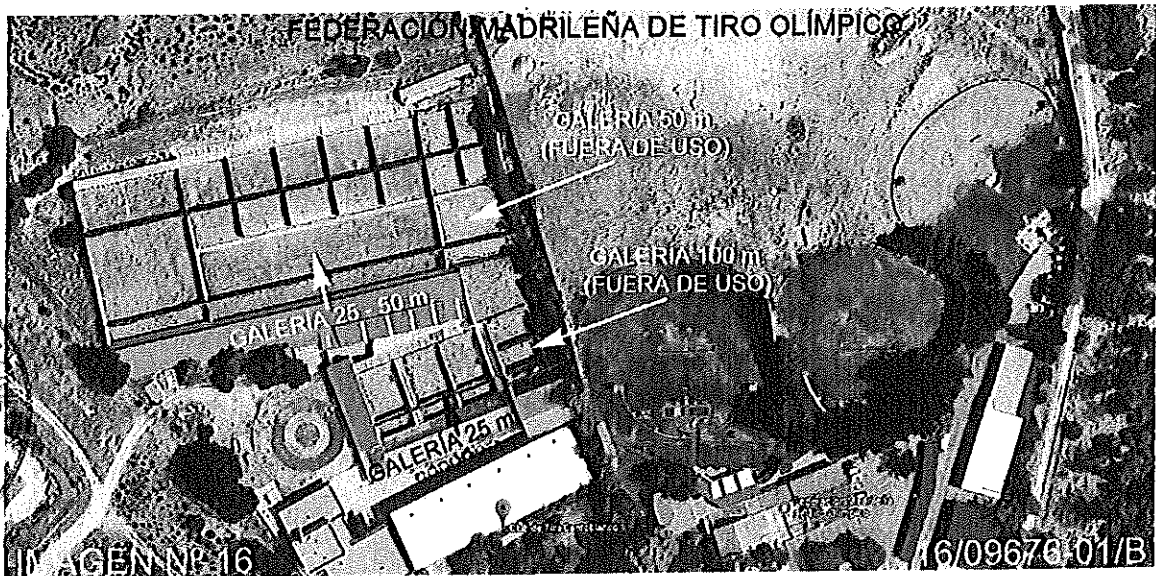
La galería de 100 metros (imágenes números 16 y 17), actualmente se encuentra fuera de uso.

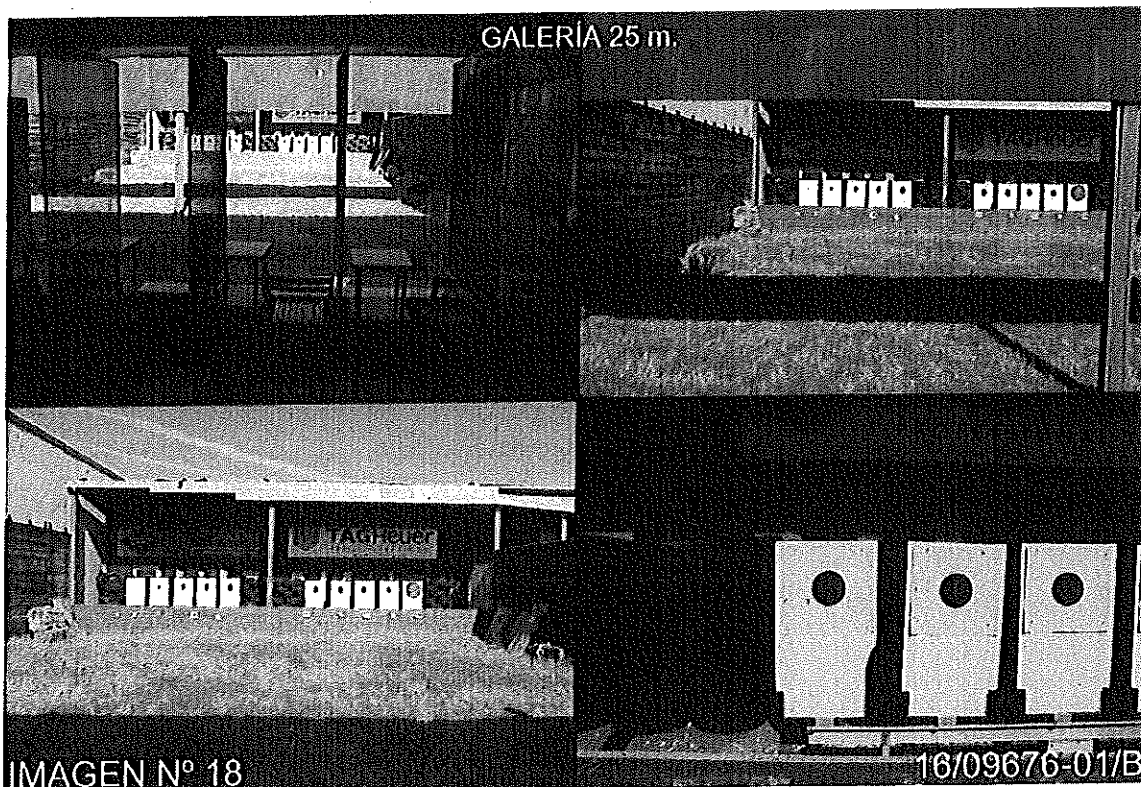
En la galería de 25 metros (imágenes números 16 y 18), no se encontraron indicios de que salgan proyectiles al exterior.

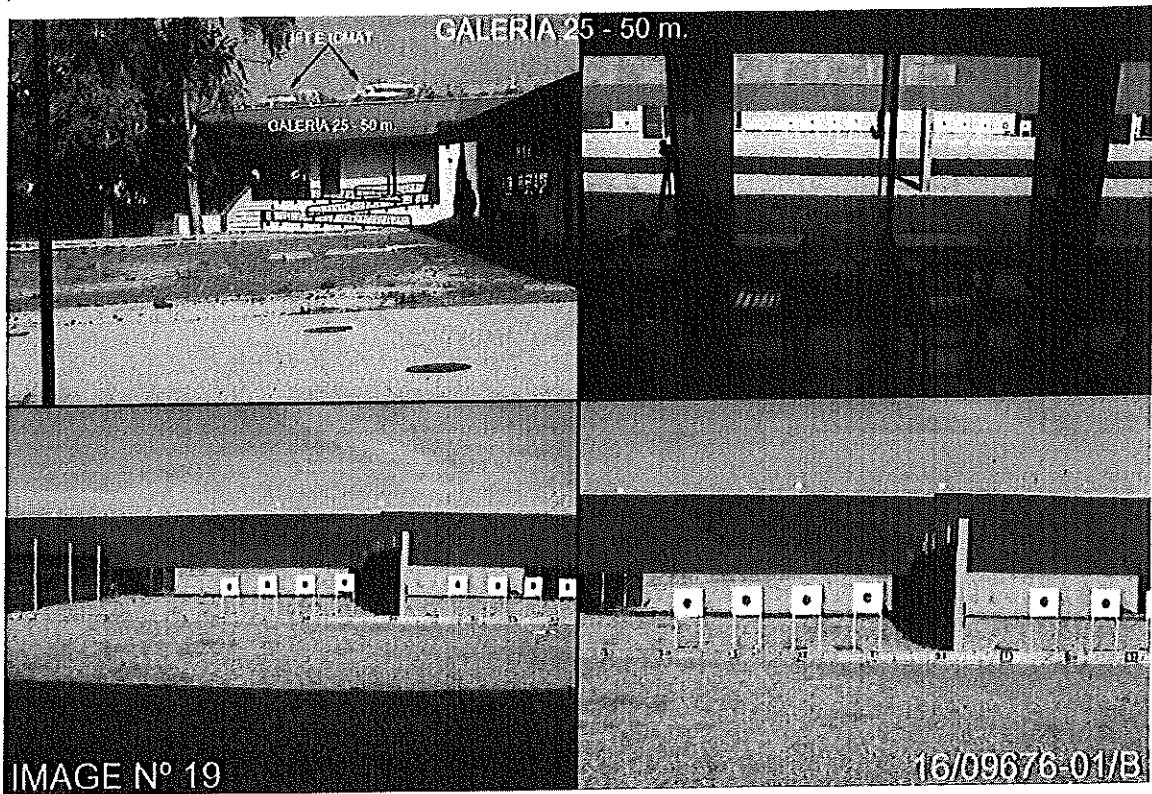
IMAGE Nº 19

La galería de 25 - 50 metros (imágenes números 16 y 19), presenta los siguientes indicios:
